日本民家園だより

特集 古民家の保存修理

古民家の保存修理

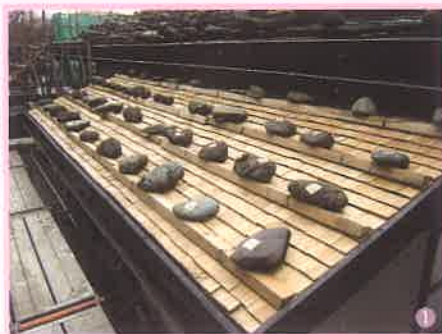
- ① 背面底詳細。石にはってあるシールは解体番付。工事中一旦外すので元の場所に戻せるように番号を付ける
- ② 三澤家 竣工 背側面。色のうすい部分が今年度葺き替えた所

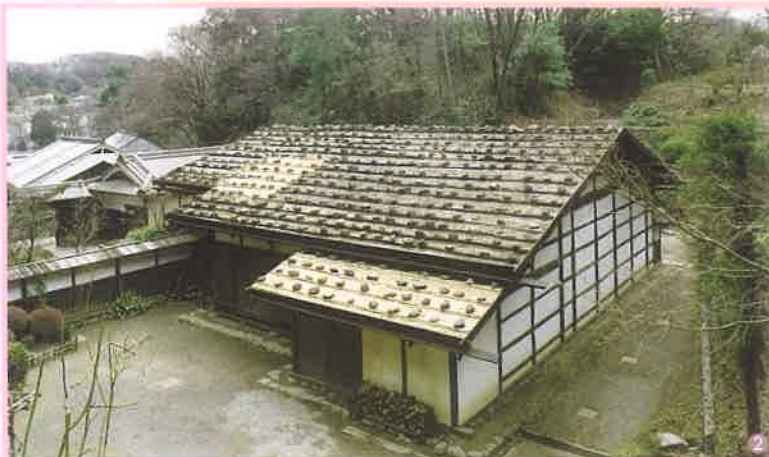
平成13年度から少しずつ屋根板葺きの葺き替えを実施してきました。今年度でやっと完了しました。今年度は県補助事業として実施、東生建設が施工し、約600万円かかりました。屋根の葺き板作製は岐阜の中田社寺が担当しました。全屋根面積242㎡中23㎡を葺き替えました。民家園に移築後さわら板で葺かれていましたが今回の葺き替えで本来の栗板にもどしました。一部さわらのまま残っている箇所もありますが、この次の葺き替えで栗に戻りたいと思います。また、軒先の風返し板・妻の破風板も新しい栗材に交換しました。

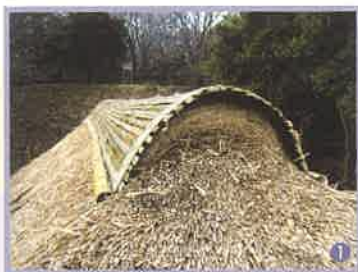
- ① 太田家 主屋 棟 竣工の状態
- ② 太田家 主屋 刈り込み中
- ③ 太田家 竣工 正側面

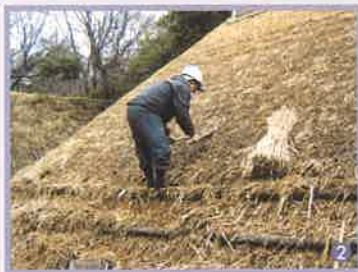
今回の工事では屋根平葺き全体を差し茅補修し、棟を作り替え、煙出しの杉皮葺きを葺き直しました。東生建設が施工し、国庫補助事業として実施、工事費は1,500万円、茨城県から茅葺き職人を招きました。茅はこちらも御殿場からです。差し茅補修は古い茅の腐った部分を取り除き30cmほどに切った茅を差ししていきます。全体に差したら上からはさみで刈りながら降りてきます。仕上がった所は全体が新しい茅になったように見えますが、内部は古い茅が残っています。葺き替えよりは簡単な補修方法です。棟は割った竹を簀の子状に編んだもので覆います。茨城では「ヤロウグシ」というそうです。

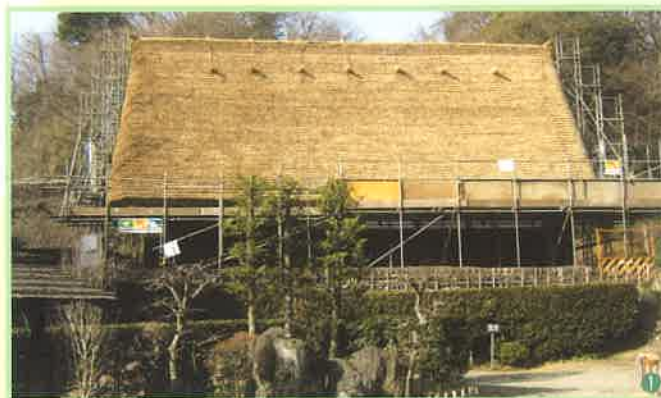
今回の工事は川崎市の自費工事で清宮建築が施工しました。山田家背面全部144㎡を葺き替え、棟を作り替えました。野原家背面の一部と両側面底部分約84㎡を差し茅補修しました。工事費は約1,800万円。茅は5尺締め(周囲1.5m)で約1,050束、4トン積みトラック6台分のボリュームです。富士山麓の御殿場からとりよせました。屋根葺き職人は山田家のあった五箇山から10人を招き、ネソ(詳細後述)500本、藁縄(機械縄)径8～14mm60束、葎簀70㎡分、マニラロープ、針金、番線、丸太等の材料を用意しました。

- ① 山田家 住宅 屋根葺き替え完了 軒足代解体前の状態
- ② 山田家 屋根葺き替え風景
- ③ 山田家 棟端部詳細
