# 日本民家園だより

vol.64

日本民家園40周年記念(1)

# 旧三澤家住宅の解体から現在までの様子

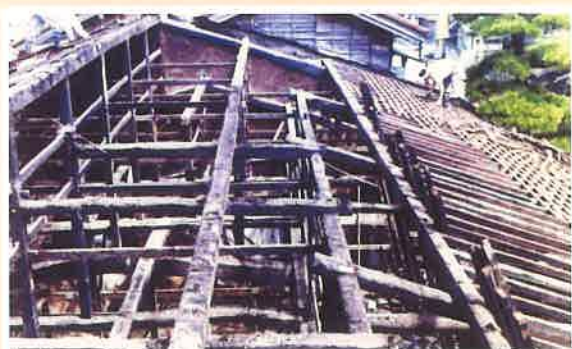
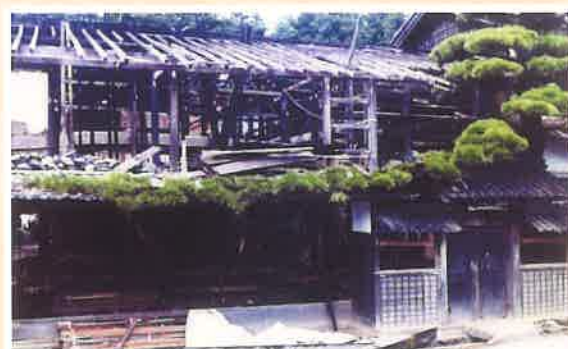
解体の様子(昭和44年)

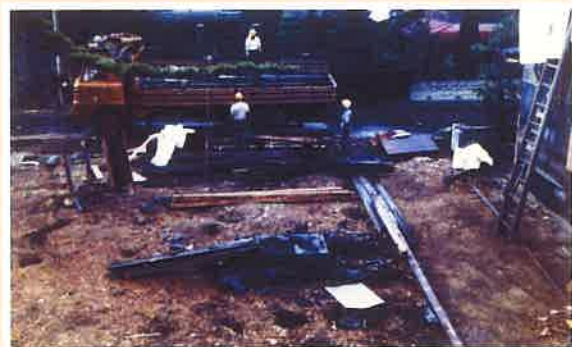
解体終了後の敷地(昭和44年)

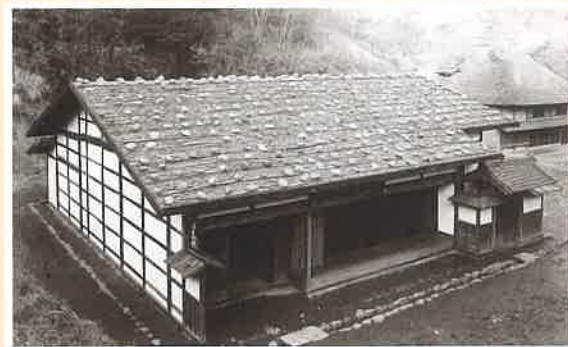
日本民家園に復原された時(昭和46年)

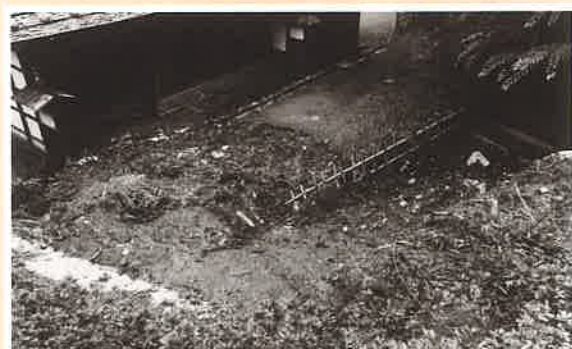
三澤家前での崖崩れ(昭和51年)

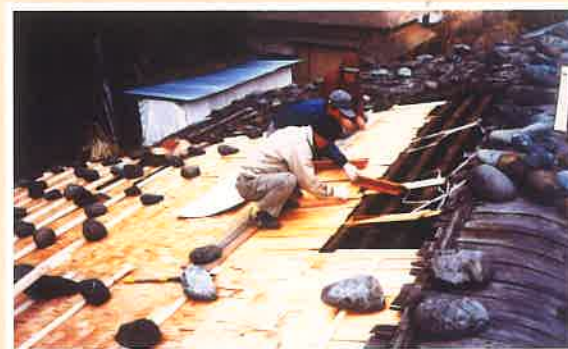
屋根修理の様子(昭和61年)

三澤家は当園では唯一の石置き板葺きの屋根です。この屋根板は岐阜の高山の職人さんに作ってもらいました。復原工事の際はそれを葺くのも高山の職人さんをお願いしましたが、以降の屋根葺き替えでは板の作成のみをお願いし、葺くのはこちらの業者でやっています。

この板は全て手で割って作っています。機械で製材した板だと面が平らなので、それを葺くと板同士がぴったりくっついてしまい、そこに毛細管現象が起きてかえって水が吸い上げられてしまうのです。それに対し手割りの板は面がでこぼこしているため板同士の間に隙間が多く出来て、毛細管現象が起きません。また木の繊維を切断していないので、この点でも水が染み込みにくいのです。

この為手割りの板を使うのですが、割る手間賃は板の長さによって大きく異なります。伊那市にあった時は 3 尺（約 90cm）の板を使っていたのですが、当園では経費削減の意味から 2 尺（約 60cm）の板を使っています。また伊那市にあった時は屋根板に栗の木を使っていたのですが、当時は一時的に栗の入手が困難になっていたため、移築した時はサワラの木で代用しました。

います。昭和 51 年、55 年、61 年、平成 4 年、7 年、10 年、13～17 年に葺き替えが行われました。平成 7 年の修理頃から再び栗が入手出来る様になり、順次屋根板を栗に替えていきました。現在は屋根板はほぼ全て栗に変わっています。

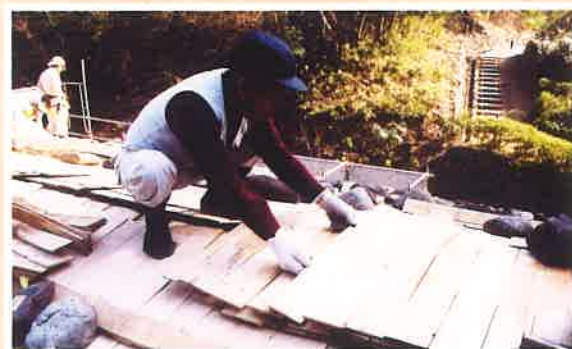
屋根修理の様子(平成15年)

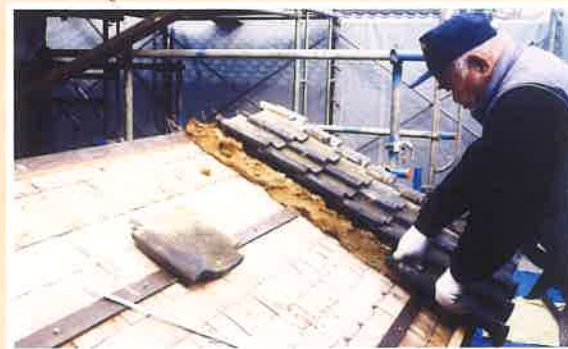
門の瓦屋根葺き替えの様子(平成15年)
