日本民家園だより

第48号

【新移築・復原建物紹介】

旧小泉家外便所

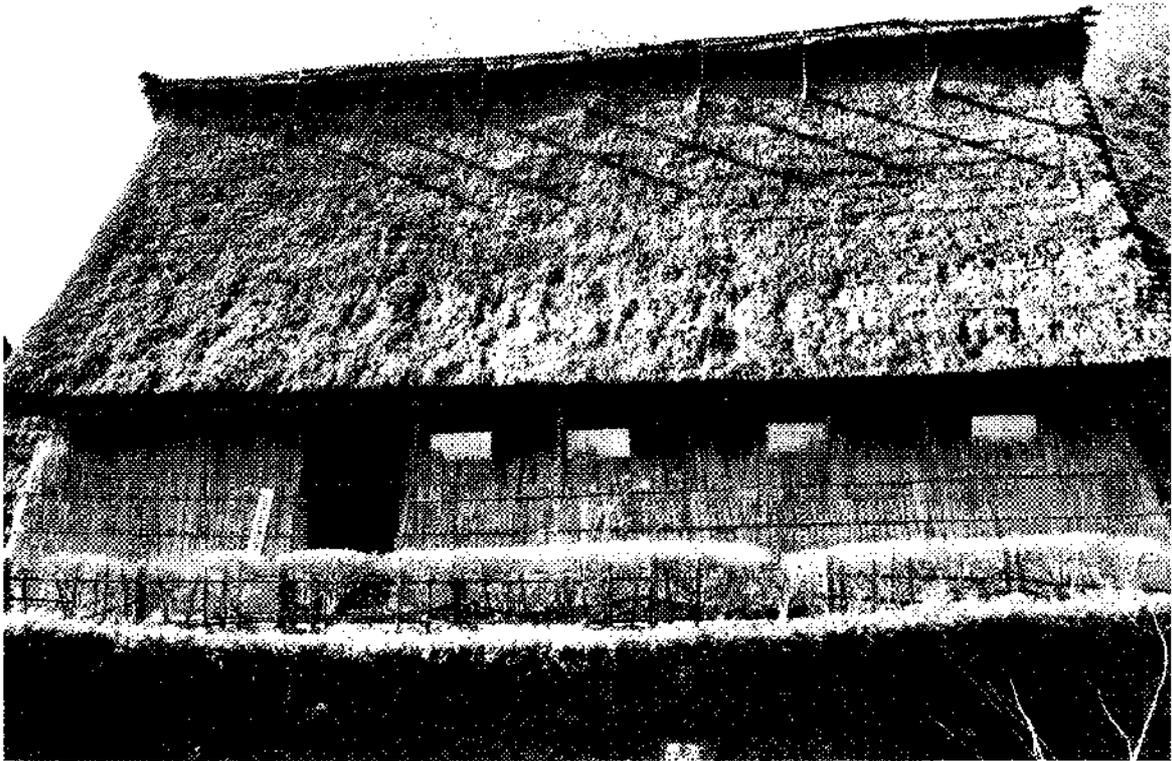
山田家住宅の雪囲い

日本民家園では毎年11月下旬から3月中旬にかけて、山田家住宅と菅原家住宅において「雪囲い展示」を行っています。今年度も平成13年11月24・25日に、日本民家園年中行事調査団の協力により作業を行いました。

雪囲い展示を行っている山田家住宅と菅原家住宅は、前者が富山県五箇山地方、後者が山形県東田川郡朝日村といずれも有数の豪雪地帯に所在していました。どちらの地域も年によっては4m前後の積雪があるといわれています。そのため雪の降る11月頃から翌年3月頃まで、家屋敷が雪の被害を受けないよう、また寒さを防ぐよう、家の周囲に丸太や竹を支えに茅の束を巡らせ囲いを作りました。山田家住宅の場合は、周囲に巡らす茅束の上部を少し開けて明かり取りとし、入口にはオダレという茅すだれを立て掛けます。菅原家住宅の場合は、屋根まで茅束で塞ぎ、明かり取りはありませんでした。同じ豪雪地帯でも、雪囲いの方法に違いがあり、地域の特色が見られます。

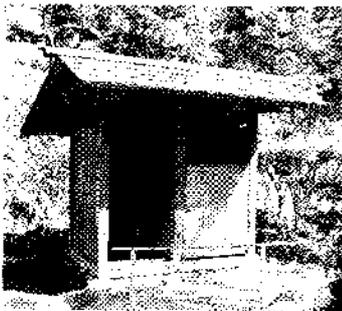
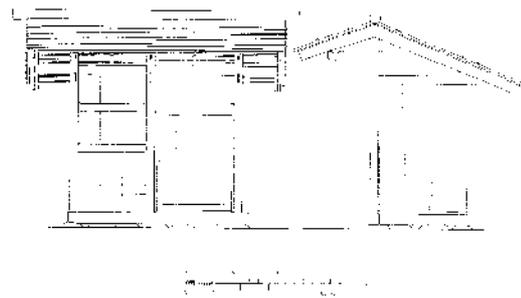
旧小泉家外便所(移築後)とその構造

規模は梁間3.2尺(0.97m)、桁行6尺(1.82m)となり、正面左側に小便所、右側に大便所を備えた標準的なものといえます。建築年代については記録がなく、所有者からの聞き取りから大正から昭和初年頃と推定しました。また後世に修理が行われていることが移築の際に分かり、その内容・時期については屋根葺材のトタン板と、使用されていた便器を調査した結果、おそらく昭和40年代後半頃に屋根葺材のトタン板の取り替えと、便器の取り替えを含む床廻りの修理が行われたものと考えられます。

移築に際して、周囲の環境に合わせるため数ヵ所の整備を行いました。まず、屋根葺材をトタン板から杉皮に改め、棟も箱棟トタン板覆いから丸太押さえとし、屋根下地の野地小舞の量を増やし、その上にさらに野地板を設けました。基礎のコンクリート立ち上がり部分は相応しくないので柱位置に礎石を据え、小便側手前部分にも土台を廻し足元を固めました。しかし、小便側隅柱のホゾの関係で土台の角の方向が正式な納まりにはできなくなりました。また、土台については杉材から桧材に材種を変更しました。コンクリート基礎を行わなかったので高さが低くなり、基礎の背面に設けられていた汲み取り口も背面地表部に移設しました。さらに、大便側の扉ではステンレス製の蝶番金物を肘壺金物に変更しました。
